## IDENTIFIKASI KERUSAKAN PADA MESIN PENGGORENG DAGING ABON DENGAN METODE *VISUAL INSPECTION*

Dirga Harsya Afdhal Dzिकri<sup>1)\*</sup>, Aqli Mubarak<sup>2)</sup>, Haydar Naufal<sup>3)</sup>, Feriosevi Faqih<sup>4)</sup>, Andika Pratama<sup>5)</sup>  
D3 Pemeliharaan Mesin, Jurusan Teknik Mesin, Politeknik Negeri Subang. Blok Kaleng Banteng Desa Cibogo, Kec. Cibogo, Kabupaten Subang, Jawa Barat 41285, Indonesia  
\*email korespondensi: [dirgaharsya@gmail.com](mailto:dirgaharsya@gmail.com)

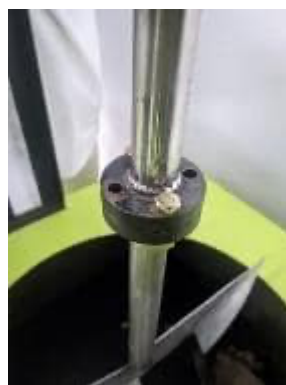
**Gambar 2.** Poros Pengaduk

Berdasarkan hasil inspeksi visual, ditemukan bahwa beberapa baut pada sambungan poros pengaduk mengalami kelonggaran, bahkan terdapat baut yang hilang. Kondisi ini dapat mengakibatkan sambungan poros menjadi tidak kokoh, yang berpotensi menimbulkan getaran berlebih dan menurunnya kinerja sistem pengadukan. Temuan ini menunjukkan adanya indikasi kerusakan yang memerlukan penanganan lebih lanjut di luar ruang lingkup visual inspeksi bisa melakukan *small repair* dengan dilakukan pengencangan ulang serta penggantian baut yang hilang guna memastikan sambungan poros kembali stabil dan berfungsi optimal.

Pada bagian poros pengaduk ditemukan adanya baut yang longgar dan hilang. Kondisi tersebut dapat menyebabkan sambungan poros menjadi tidak stabil sehingga menimbulkan getaran berlebih saat mesin beroperasi. Solusi pemeliharaan yang dilakukan yaitu melakukan pengecekan ulang pada seluruh sambungan baut, kemudian melakukan pengencangan baut menggunakan kunci ring dan kunci pas ukuran 12. Selain itu, baut yang hilang diganti dengan baut dan mur baru sesuai spesifikasi agar sambungan poros kembali kokoh dan aman digunakan. Tindakan ini bertujuan untuk mencegah terjadinya kerusakan lanjutan pada sistem pengaduk serta menjaga kestabilan putaran mesin.

Tindakan perbaikan dilakukan berdasarkan hasil identifikasi kerusakan yang ditemukan. Pada komponen poros pengaduk dilakukan pengencangan baut yang longgar serta penggantian baut yang hilang. Sementara itu, pada sistem kelistrikan dilakukan pemasangan stecker baru agar aliran listrik dapat tersambung dengan baik.

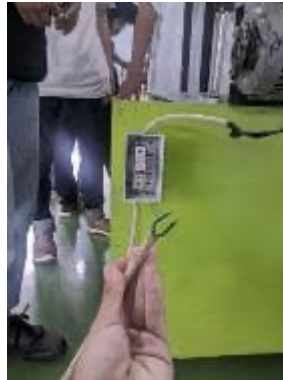
**Gambar 3.** Tidak Tersedianya Stecker

Hasil visual inspection menunjukkan bahwa sistem kelistrikan pada mesin tidak dilengkapi dengan stecker sebagai komponen penghubung. Ketidakhadiran stecker ini berpotensi menyebabkan koneksi listrik menjadi tidak terhubung sama sekali. Temuan ini menunjukkan ketidakadanya stecker pada sistem kelistrikan yang memerlukan penanganan lebih lanjut di luar ruang lingkup visual inspection bisa melakukan *small repair* dengan dilakukan pemasangan stecker baru agar komponen mesin bisa terhubung ke aliran listrik.

Pada sistem kelistrikan ditemukan bahwa mesin tidak dilengkapi dengan stecker sebagai penghubung arus listrik. Ketidakhadiran stecker dapat menyebabkan aliran listrik tidak tersambung dengan baik dan meningkatkan risiko gangguan operasional maupun bahaya kelistrikan. Solusi pemeliharaan yang dilakukan adalah memasang stecker baru pada kabel sumber listrik menggunakan obeng dan tang potong sebagai alat bantu pemasangan. Setelah pemasangan dilakukan, sistem kelistrikan diperiksa kembali untuk memastikan arus listrik dapat mengalir dengan baik dan mesin dapat dioperasikan secara normal.
