STRATEGI PEMELIHARAAN MESIN *TRAINER KIT* TURBIN MODEL SAVONIUS MENGGUNAKAN METODE ISMO

Fauzaan Dwi Nugroho Raharjo^{1)*}, Fadritubima Musthofa²⁾, Daniel Alfaidz³⁾, Ganjar Taufik⁴⁾,
Muhammad Akbar⁵⁾, Tomi Aditya⁶⁾

D3 Pemeliharaan Mesin, Jurusan Teknik Mesin, Politeknik Negeri Subang. Blok Kaleng Banteng Desa
Cibogo, Kec. Cibogo, Kabupaten Subang, Jawa Barat 41285, Indonesia

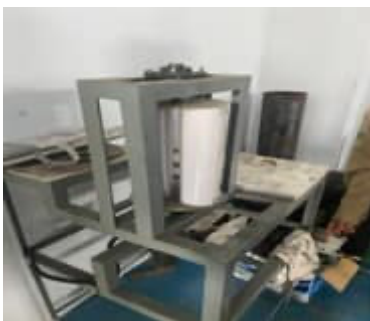
Gambar 1. Mesin Trainer Kit Turbin Model Savonius

Trainer kit turbin model Savonius merupakan salah satu fasilitas praktikum yang digunakan di Laboratorium Permesinan Jurusan Teknik Mesin Politeknik Negeri Subang sebagai media pembelajaran untuk memahami prinsip konversi energi angin menjadi energi mekanik (Mw et al., 2021). Selain itu, alat ini juga dimanfaatkan untuk meningkatkan pemahaman mahasiswa terhadap penerapan teknik pemeliharaan mesin secara langsung (Syakhroni et al., 2021). Kondisi trainer kit yang optimal sangat berpengaruh terhadap kelancaran proses pembelajaran praktik serta pencapaian kompetensi mahasiswa di bidang pemeliharaan mesin (Simamora, 2023).

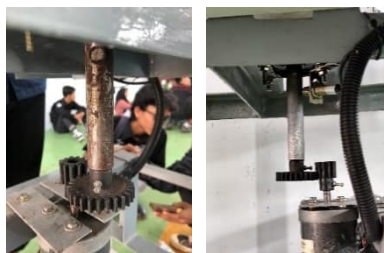
Gambar 3. Sebelum & Sesudah Perbaikan Poros AS

Poros (AS) merupakan komponen utama yang berfungsi meneruskan daya putar dari sudu turbin Savonius ke sistem yang terhubung. Berdasarkan inspeksi visual, ditemukan lapisan karat (oksida besi) yang cukup tebal pada permukaan poros, terutama pada titik-titik yang bergesekan langsung dengan bantalan (bearing). Kondisi ini terjadi akibat paparan udara lembap dalam jangka waktu yang lama tanpa perlindungan pelumas yang memadai.

Karat pada poros mengakibatkan permukaan menjadi kasar dan tidak rata, sehingga menimbulkan gesekan berlebih antara poros dan *bearing*. Kondisi tersebut berpotensi menyebabkan putaran poros menjadi tidak lancar, timbulnya getaran, peningkatan suhu operasional, serta percepatan keausan pada komponen *bearing*. Apabila dibiarkan tanpa penanganan, korosi dapat berkembang lebih dalam dan merusak geometri poros secara permanen.

Sebelum dilakukan perbaikan, poros berada dalam kondisi yang mengalami korosi cukup tebal pada permukaannya, khususnya di area yang berkontak langsung dengan bearing. Lapisan karat menyebabkan permukaan poros menjadi kasar, tidak rata, dan memiliki koefisien gesek yang tinggi. Akibatnya, putaran poros menjadi tidak lancar karena adanya hambatan mekanis dari permukaan yang berkarat tersebut.

Tindakan perbaikan terhadap poros yang mengalami korosi dilakukan melalui proses pengampelasan menggunakan ampelas *Grit 80*. Pemilihan ampelas dengan tingkat kekasaran 80 didasarkan pada pertimbangan bahwa korosi yang ditemukan tergolong cukup tebal sehingga memerlukan abrasif yang lebih kasar untuk mengikis lapisan oksida besi secara efektif tanpa merusak dimensi poros secara berlebihan.

Prosedur pengampelasan dilakukan secara merata di seluruh permukaan poros yang terkena karat, dengan gerakan melingkar mengikuti arah sumbu poros untuk memastikan permukaan menjadi halus dan seragam. Proses ini dilanjutkan hingga permukaan poros kembali bersih dan mengkilap, menandakan bahwa lapisan oksida besi telah berhasil disingkirkan sepenuhnya.

Setelah proses pengampelasan selesai, poros kemudian diberi pelumas (oli) menggunakan kuas secara merata. Pemberian pelumas ini memiliki dua fungsi utama: pertama, sebagai lapisan pelindung yang mencegah terjadinya oksidasi kembali pada permukaan poros; dan kedua, sebagai media pelumasan untuk mengurangi gesekan antara poros dan bearing saat mesin beroperasi. Pelumasan yang tepat akan

Sesudah dilakukan pengampelasan secara menyeluruh dan pemberian pelumas, kondisi poros mengalami perbaikan yang signifikan. Permukaan poros kembali bersih, halus, dan mengkilap tanpa adanya sisa lapisan oksida besi. Poros dapat berputar dengan lancar dan bebas hambatan, ditandai dengan putaran yang mulus tanpa adanya suara gesekan berlebih maupun tersendat. Pelumasan yang diberikan juga memberikan perlindungan terhadap kemungkinan terjadinya korosi ulang dalam jangka pendek.

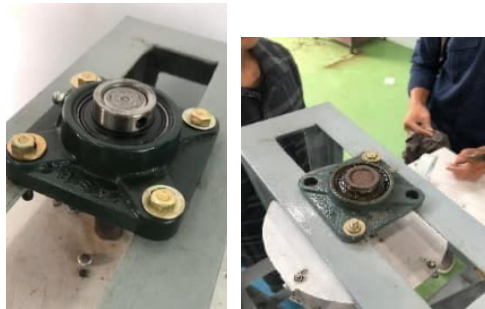
Gambar 4. Sebelum & Sesudah Perbaikan Pillow Block Bearing

Komponen *pillow block bearing* berfungsi sebagai dudukan bantalan yang menopang poros agar dapat berputar dengan stabil. Dari hasil inspeksi, ditemukan kondisi baut pengikat pada *pillow block bearing* dalam keadaan hilang dan longgar. Hal ini mengindikasikan bahwa pemeliharaan berkala terhadap komponen ini belum dilaksanakan secara teratur.

Kehilangan dan kelonggaran baut pada *pillow block bearing* berdampak langsung pada stabilitas posisi bantalan selama mesin beroperasi. Ketidakstabilan ini menyebabkan getaran mekanis yang tidak diinginkan, ketidakseimbangan beban pada poros, serta peningkatan risiko kerusakan struktural apabila mesin dioperasikan dalam kondisi tersebut. Kondisi ini juga berpotensi membahayakan keselamatan kerja di lingkungan laboratorium praktikum.

Sebelum perbaikan, kondisi *pillow block bearing* menunjukkan adanya kekurangan baut pengikat dan beberapa baut dalam keadaan longgar. Kondisi ini mengakibatkan posisi bearing menjadi tidak stabil saat mesin dioperasikan, sehingga menimbulkan getaran mekanis yang berlebihan. Getaran ini tidak hanya mengganggu kinerja mesin, tetapi juga dapat mempercepat keausan pada komponen-komponen yang saling bergesekan.

Tindakan perbaikan pada komponen *pillow block bearing* dilakukan dengan mengganti baut yang hilang menggunakan baut baru berukuran panjang 10 cm dengan diameter 40 mm (baut AS ukuran 10), dilengkapi dengan mur ukuran 10 dan ring ukuran 14 sebanyak 3 buah sesuai dengan spesifikasi standar komponen tersebut. Pemilihan ukuran baut yang tepat penting untuk memastikan sambungan mekanis yang kuat dan sesuai dengan desain teknis mesin.

Setelah baut baru terpasang, seluruh baut pada *pillow block bearing* dikencangkan secara merata menggunakan kunci pas berukuran 8, 10, dan 12 sesuai dengan ukuran kepala baut masing-masing. Pengencangan dilakukan secara bertahap dan merata untuk menghindari distribusi tegangan yang tidak seimbang yang dapat menyebabkan deformasi pada dudukan bearing.

Sesudah dilakukan penggantian baut yang hilang dan pengencangan seluruh baut dengan kunci pas yang sesuai, kondisi *pillow block bearing* kembali ke kondisi operasional yang optimal. Baut-baut terpasang lengkap dan terkencang dengan baik, sehingga posisi bearing menjadi stabil dan terkunci sempurna. Mesin dapat beroperasi

tanpa disertai getaran mekanis yang berlebihan, menandakan bahwa distribusi beban pada sistem poros-bearing telah kembali seimbang.
